EXPEDIENTE : **INFORME DE TASACIÓN.**
DIRECCIÓN : 27/05/22.
CIUDAD : PARCELA 148 / OJO BUENO
PUNTA ARENAS.

TASACIÓN VIVIENDA

DIRECCIÓN : PARCELA 148 / OJO BUENO
CIUDAD : PUNTA ARENAS.
PROVINCIA : MAGALLANES – XII REGIÓN

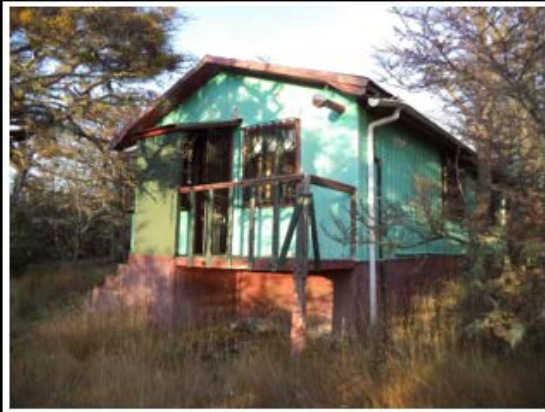
Se trata de un bien de uso habitacional, de un nivel, edificada en 1994 (dato SII) sin ampliaciones, observándose con mantenciones normales para este tipo de bien. Estructurada en tabiquería de madera, aislada. Las medidas del inmueble fueron obtenidas desde levantamiento, antecedente coincidente con catastro SII, por lo que se asumen dichas superficies para efectuar tasación. Se desconoce dato Municipal de Recepción definitiva.

VIVIENDA

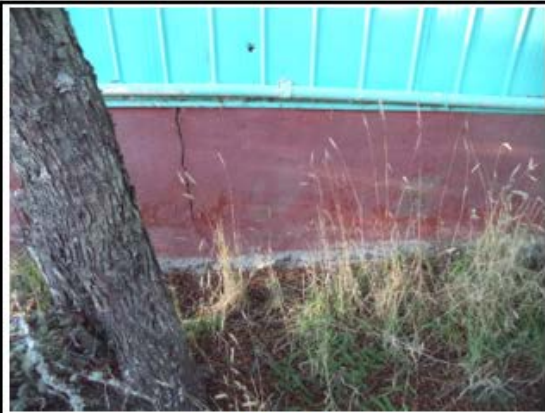
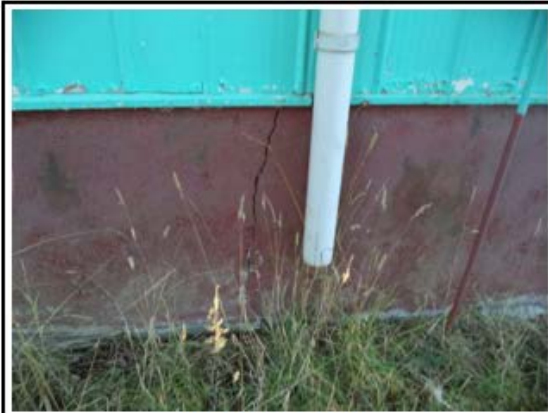
NOTA: Se observan grietas en radier de fundación de la vivienda. A futuro estas pudiesen generar problemas para habitar el bien. Se sugiere dar solución.

GRIETAS EN RADIER

NOTA: Se observan grietas en radier de fundación de la vivienda. A futuro estas pudiesen generar problemas para habitar el bien. Se sugiere dar solución.
